COTAÇÃO PRÉVIA DE PREÇOS - DIVULGAÇÃO ELETRÔNICA - 003/2023 - CONVÊNIO 904680/2020

ANEXO I - MEMORIAL DESCRITIVO

OBJETO: REFORMA DE UNIDADE DE ATENÇÃO ESPECIALIZADA EM SAÚDE

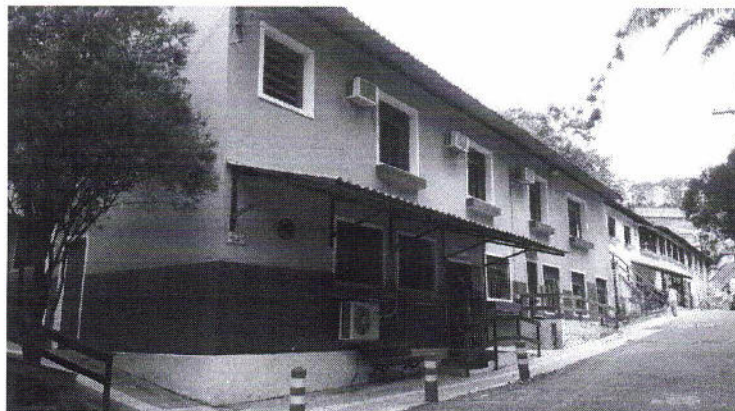
Cobertura existente, com telhas de amianto, dois caimentos, cumeeira, beirais, em área total de projeção de 281,88 m². Necessário a demolição de toda cobertura e sua estrutura, verificada em peças metálicas de maneira geral.

Fachada frontal da via principal, uma das águas da cobertura existente.

A nova Cobertura deve considerar todo estruturamento em madeira de lei, seguindo aos preceitos técnicos adequados para a execução de estrutura em madeira para telhado de duas águas.

O recobrimento deverá ser em telhas cerâmicas do tipo francesa, e será considerado beiral de 0,80 m, em todos os 4 lados da cobertura, que possibilitará uma razoável proteção da fachada.

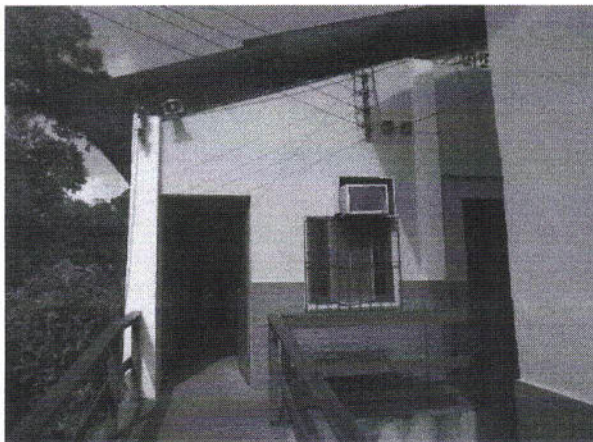
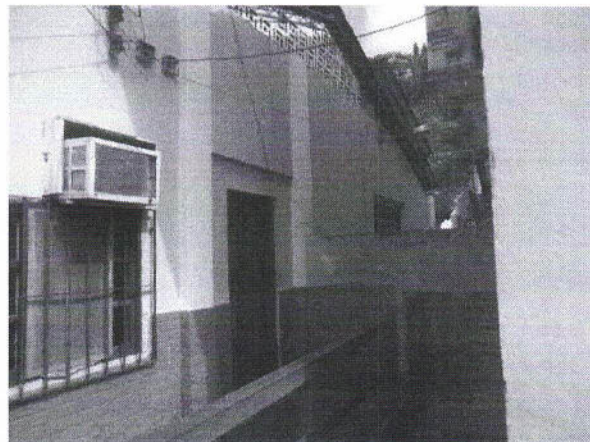
Vista da fachada lateral, com o tipo de telha existente, as duas águas, cumeeira.

1. Retirada das telhas, e estrutura metálica existente, deixando a laje de cobertura livre para a execução da nova estrutura/cobertura:
2. Observar que a demolição da cobertura existente deve ter os cuidados necessários com relação a possíveis instalações de qualquer tipo que possam existir sob o telhamento existente:

3. Para a cobertura nova, ao determinar dimensões das águas, inclinação dos caimentos e altura da cumeeira, deverão ser executadas as empenas das fachadas laterais, em alvenaria de ½ vez, em complemento no mesmo alinhamento das paredes, de forma a vedar qualquer diferença/vão que venha a existir em função da altura nova da cumeeira:

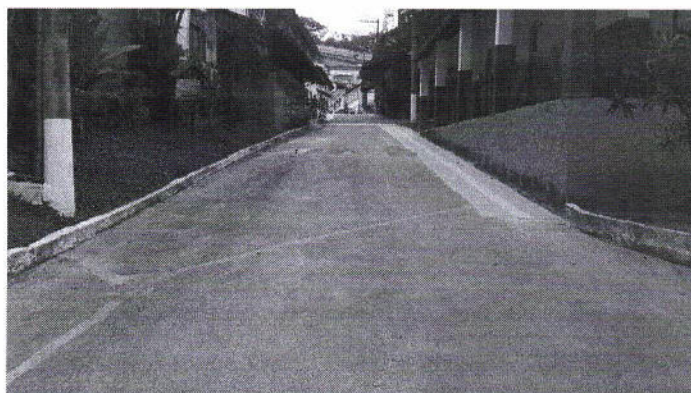
Execução de pisos em intertravado e cimentado em áreas da Via de Acesso da Instituição, de forma a alcançar a melhor condição para os acessos em calçadas, rampas e travessias. A situação atual encontra-se com diversos problemas de continuidade de revestimentos, seja por serem diferentes, por terem emendas, caimento inadequados, e em alguns locais com a falta do mesmo.

Foto da Via de Acesso, à esquerda, o Bloco 7, e à direita, da extremidade do Bloco 8.

1. Demolição de quebra-molas existente, execução de faixas em piso intertravado em substituição, e execução de quebra-molas nos locais indicados. Permanência da pavimentação em asfalto conforme indicações em planta.

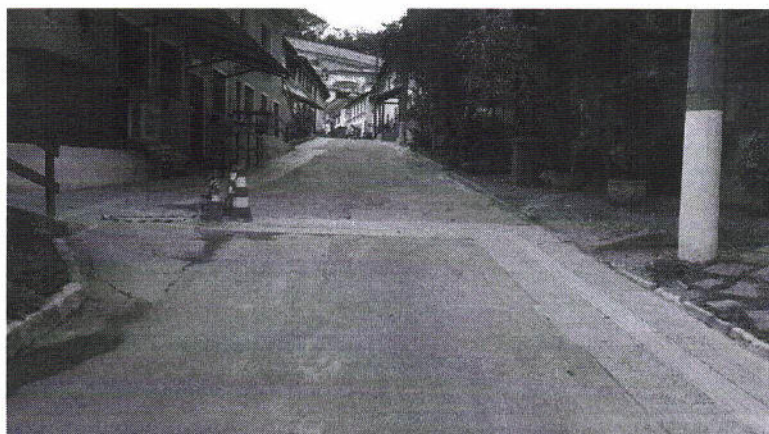
Via de Acesso, à esquerda, o Bloco 9.

- 1- Demolições e execuções – quebra-molas, piso em intertravado e novo quebra-molas.

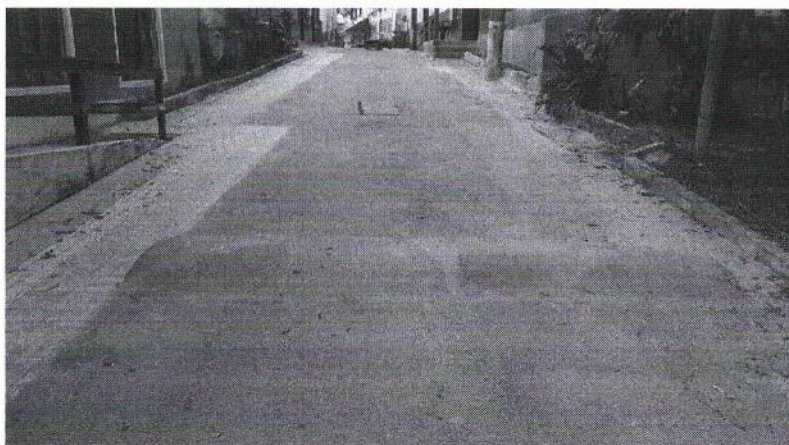
Via de Acesso, à esquerda, o Bloco 9.

- 1- Demolições e execuções – quebra-molas, piso em intertravado e novo quebra-molas.

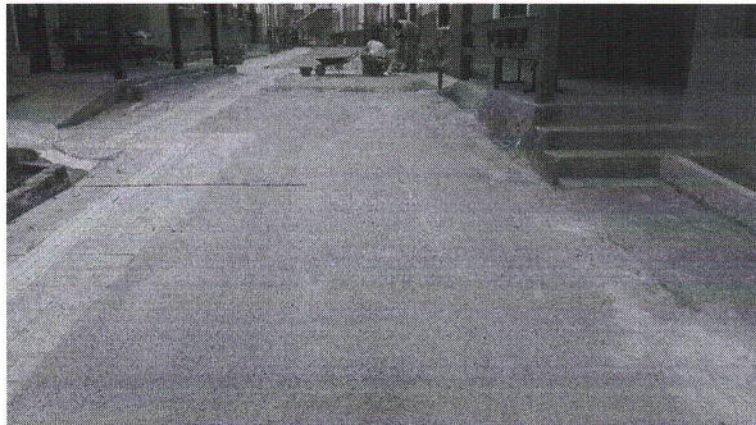
Via de acesso, a esquerda início do Bloco 12 e à direita o Bloco 13.

1 - Adaptação dos locais indicados em planta para a execução de piso intertravado e cimentado.

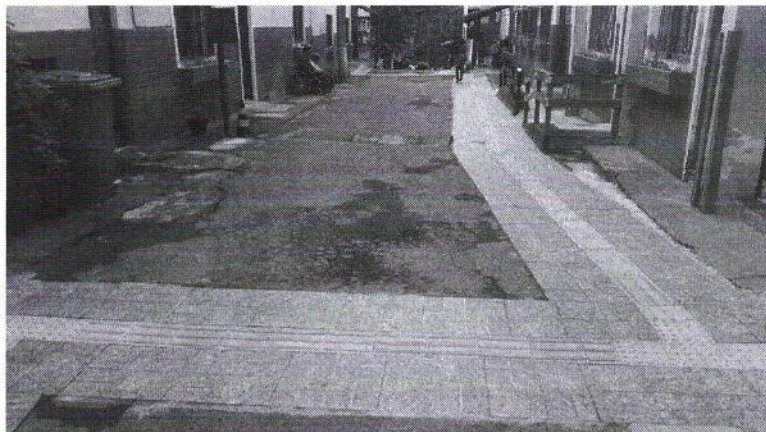
Via de acesso, COM VISÃO OPOSTA, à esquerda o Bloco 13 e à direita o Bloco 12.

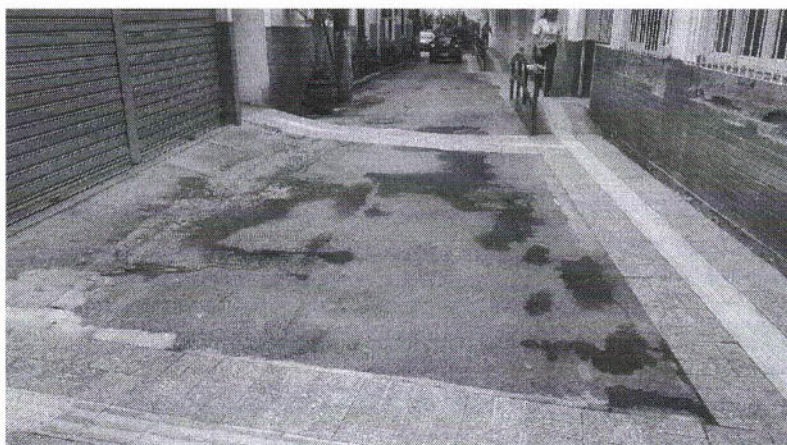
Via de acesso, COM VISÃO PARA O FINAL DA VIA, à esquerda ainda o Bloco 12, local da cantina - à direita o Bloco 13/17.

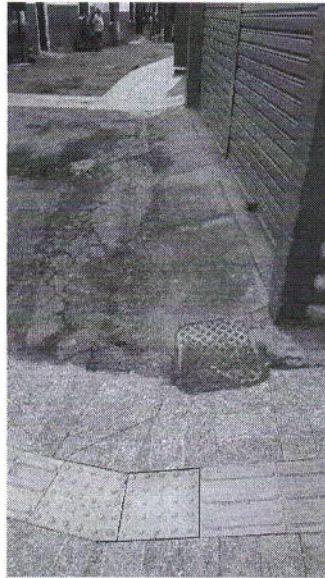
Abaixo, visada da soleira da CANTINA, inclinação do piso a ser executado em piso intertravado, conforme indicações em planta.

Ao fundo da Via de acesso, à direita o Bloco 16 e à esquerda o Bloco 17 – visada inicial.

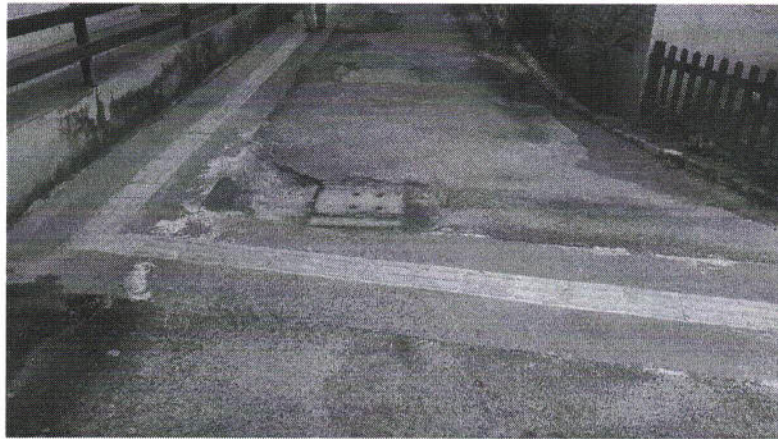
Com visada OPOSTA, a Via de acesso – blocos 16 e 17.

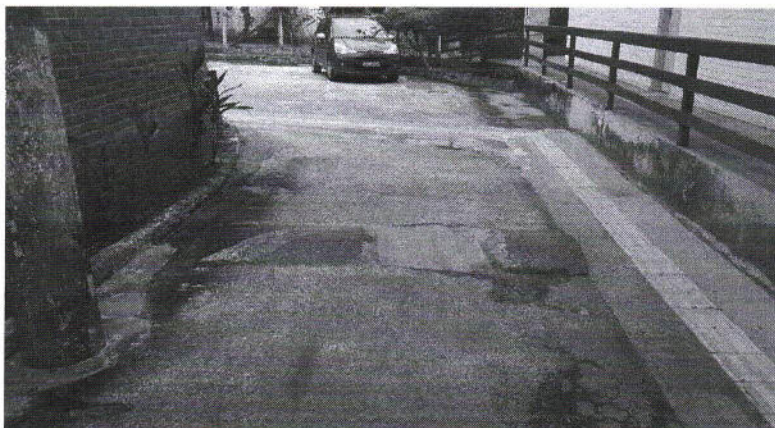
Seguindo a mesma VISADA da foto anterior, a Via de acesso, de forma mais ampla, à esquerda o Bloco 16 e à direita o Bloco 17.

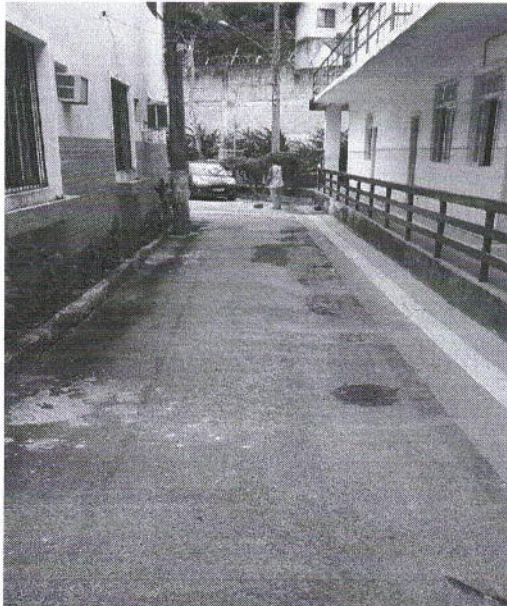
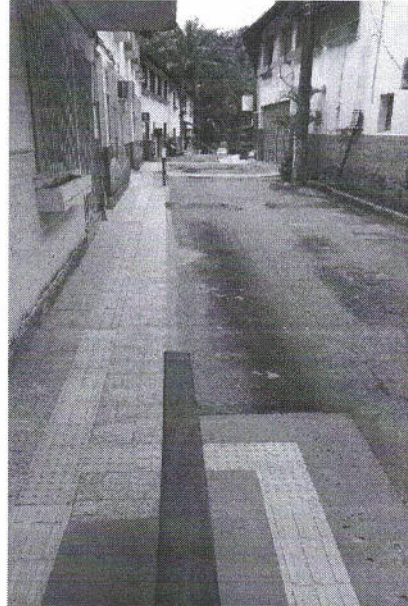
Invertendo a VISADA, o mesmo trecho – blocos 16 e 17.

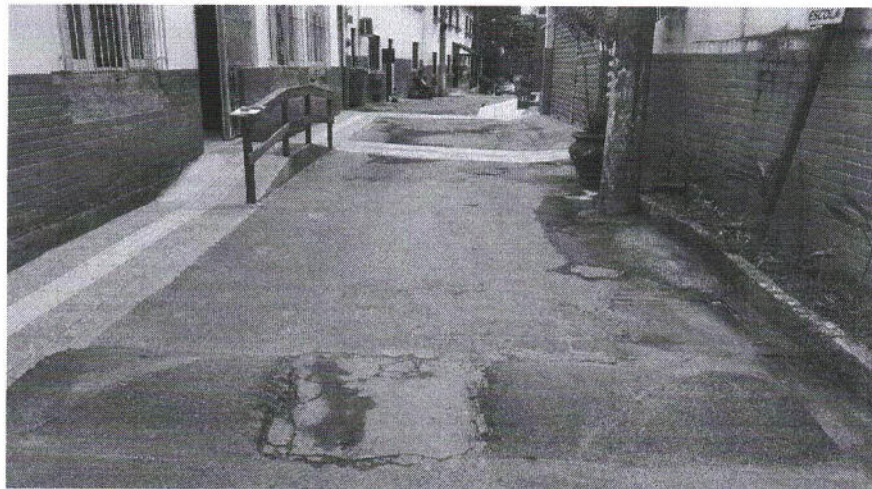
Nesta VISADA, local do quebra-molas existente – observar em planta a execução de outro quebra-molas, pisos e jardineiras.
