ANEXO I - MEMORIAL DESCRITIVO
OBJETO: REFORMA DE UNIDADE DE ATENÇÃO ESPECIALIZADA EM SAÚDE

OBJETO DA REFORMA:

BLOCO 9 – COBERTURA:

VIA DE ACESSO – PAVIMENTAÇÕES:

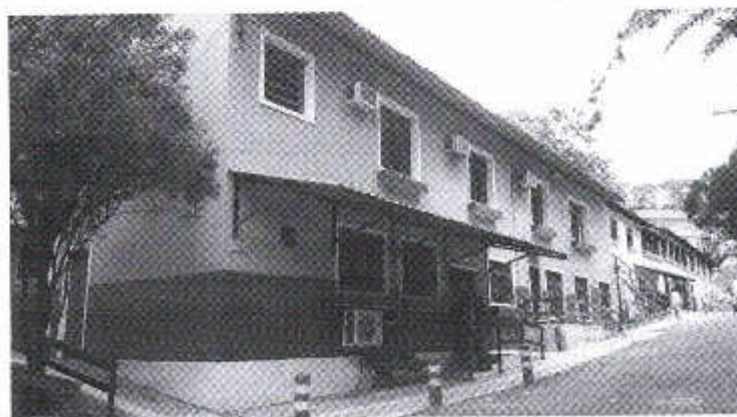
Cobertura existente, com telhas de amianto, dois caimentos, cumeeira, beirais, em área total de projeção de 281,88 m². Necessário a demolição de toda cobertura e sua estrutura, verificada em peças metálicas de maneira geral.

Logo abaixo, uma vista da cobertura existente:

1. Retirada das telhas, e estrutura metálica existente, deixando a laje de cobertura livre para a execução da nova estrutura/cobertura;
2. Observar que a demolição da cobertura existente deve ter os cuidados necessários com relação a possíveis instalações de qualquer tipo que possam existir sob o telhamento existente;

3. Para a cobertura nova, ao determinar dimensões das águas, inclinação dos caimentos e altura da cumeeira, deverão ser executadas as empenas das fachadas laterais, em alvenaria de $\frac{1}{2}$ vez, em complemento no mesmo alinhamento das paredes, de forma a vedar qualquer diferença/vão que venha a existir em função da altura nova da cumeeira;

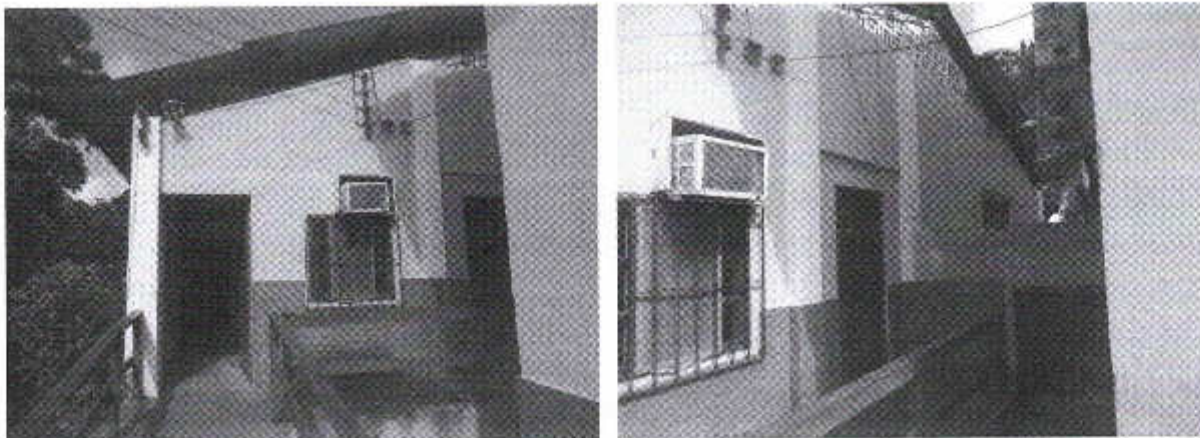
Fachada frontal da via principal, uma das águas da cobertura existente.

Vista da fachada lateral, com o tipo de telha existente, as duas águas, cumeeira.

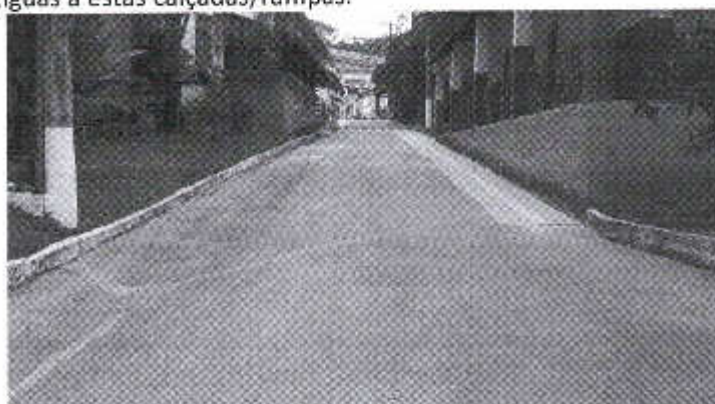
Execução de pisos em intertravado e cimentado em áreas da Via de Acesso da Instituição, de forma a alcançar a melhor condição para os acessos em calçadas, rampas e travessias. A situação atual encontra-se com diversos problemas de continuidade de revestimentos, seja por serem diferentes, por terem emendas, caimento inadequados, e em alguns locais com a falta do mesmo.

Foto da Via de Acesso, à esquerda, o Bloco 7, e à direita, da extremidade do Bloco 8.

1. Demolição de quebra-molas existente, execução de faixas em piso intertravado em substituição, e execução de quebra-molas nos locais indicados. Permanência da pavimentação em asfalto conforme indicações em planta.

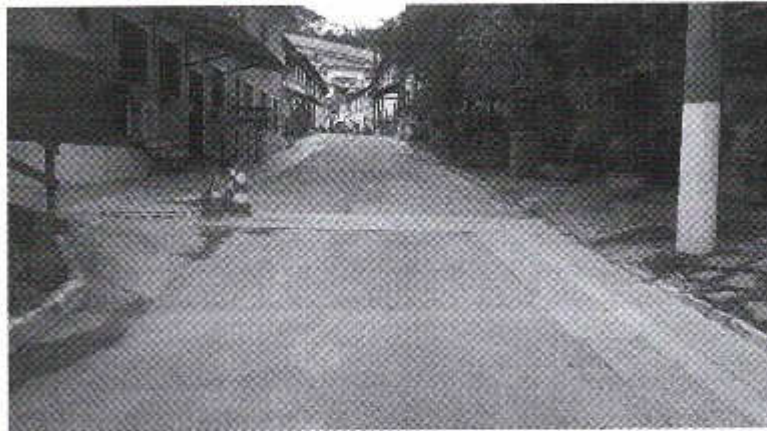
Via de Acesso, à esquerda, o Bloco 9.

- 1- Demolições e execuções – quebra-molas, piso em intertravado e novo quebra-molas.

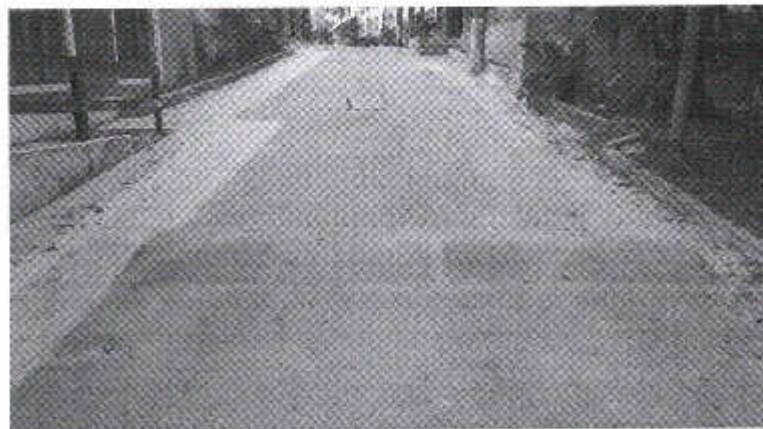
Via de Acesso, à esquerda, o Bloco 9.

2- Demolições e execuções – quebra-molas, piso em intertravado e novo quebra-molas.

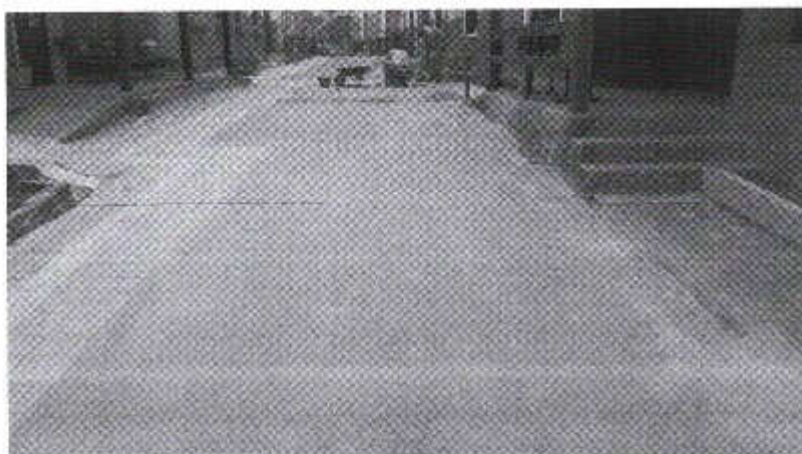
Via de acesso, a esquerda início do Bloco 12 e à direita o Bloco 13.

3 - Adaptação dos locais indicados em planta para a execução de piso intertravado e cimentado.

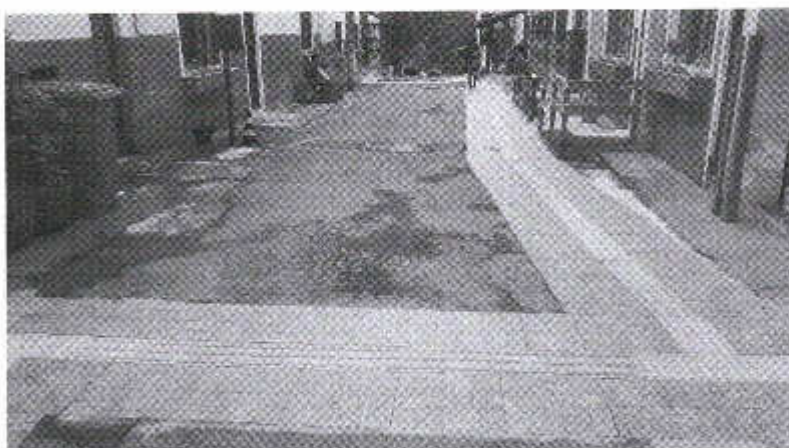
Via de acesso, COM VISÃO OPOSTA, à esquerda o Bloco 13 e à direita o Bloco 12.

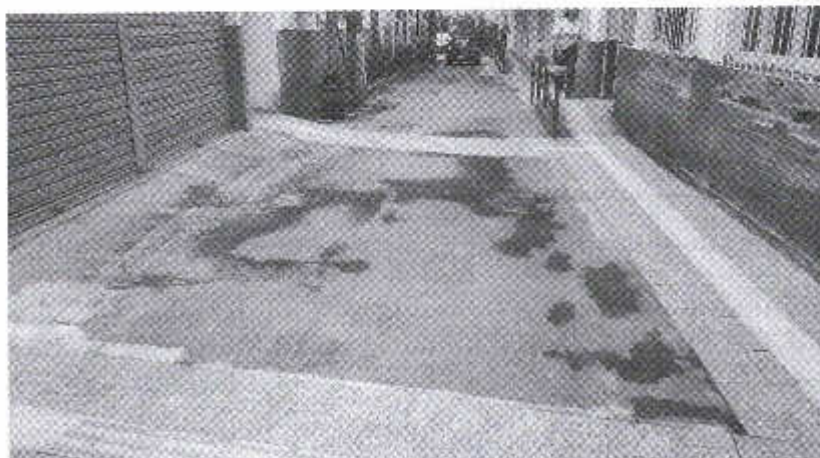
Via de acesso, COM VISÃO PARA O FINAL DA VIA, à esquerda ainda o Bloco 12, local da cantina - à direita o Bloco 13/17.

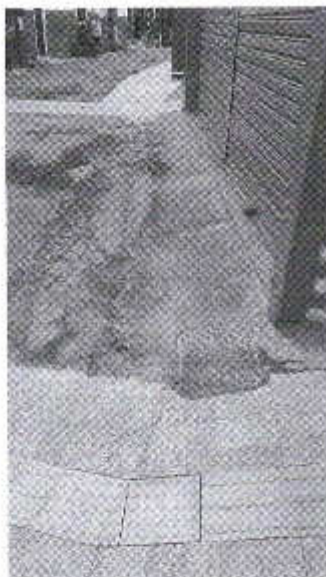
Abaixo, visada da soleira da CANTINA, inclinação do piso a ser executado em piso intertravado, conforme indicações em planta.

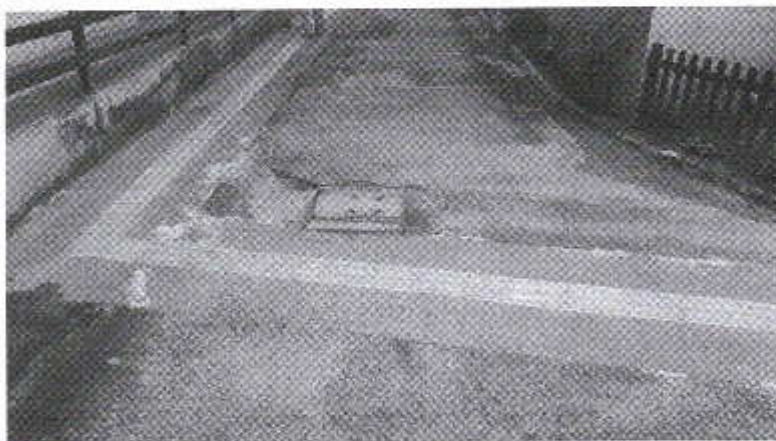
Ao fundo da Via de acesso, à direita o Bloco 16 e à esquerda o Bloco 17 – visada inicial.

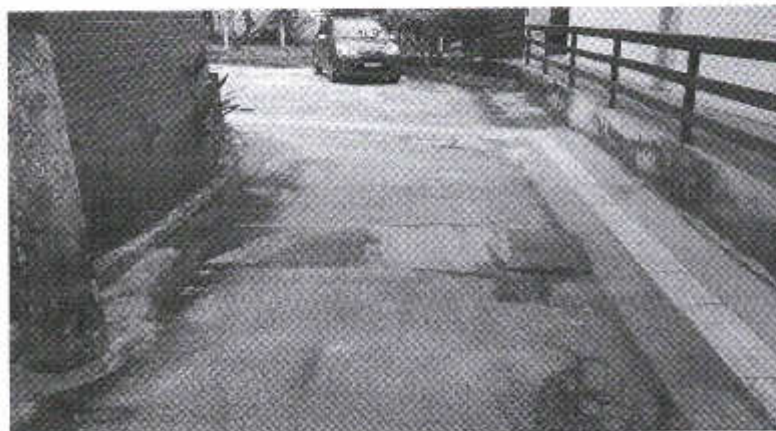
Com visada OPOSTA, a Via de acesso – blocos 16 e 17.

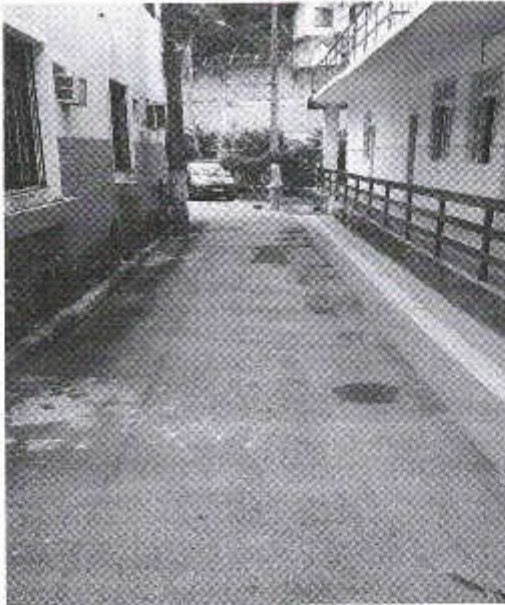
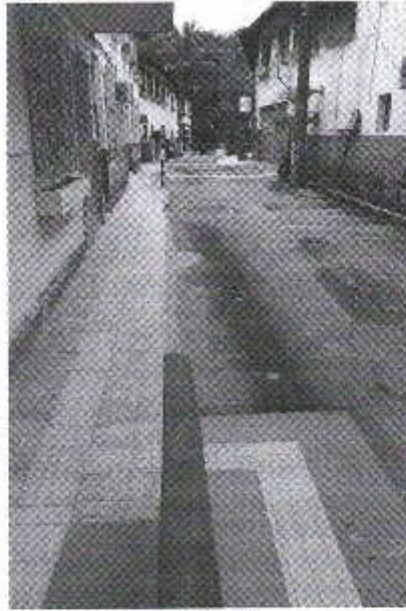
Seguindo a mesma VISADA da foto anterior, a Via de acesso, de forma mais ampla, à esquerda o Bloco 16 e à direita o Bloco 17.

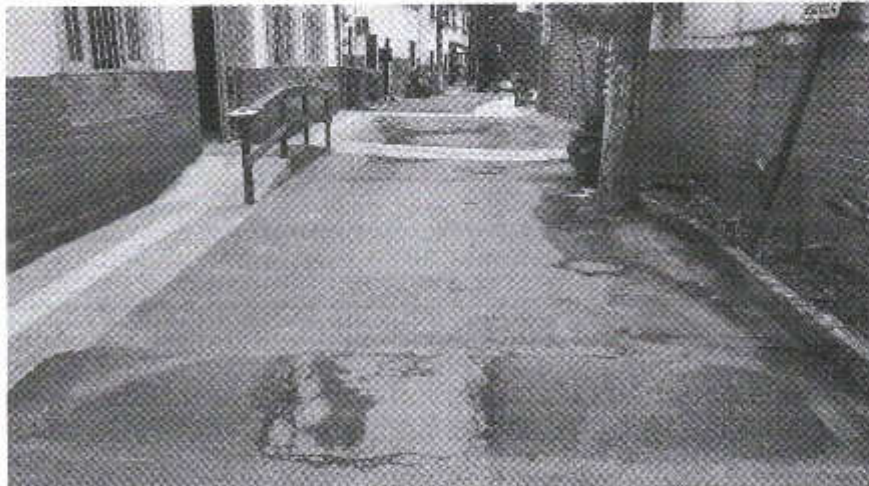
Invertendo a VISADA, o mesmo trecho – blocos 16 e 17.
